HANDBOK FÖR LARM OCH INFORMATIONSMEDDELANDEN

# **GLOBAL** RX/RX Top/PX/PX Top/PX LP **ESENSA** RX Top/PX Top/PX Flex\*

Gäller för styrenheter av generation TAC7

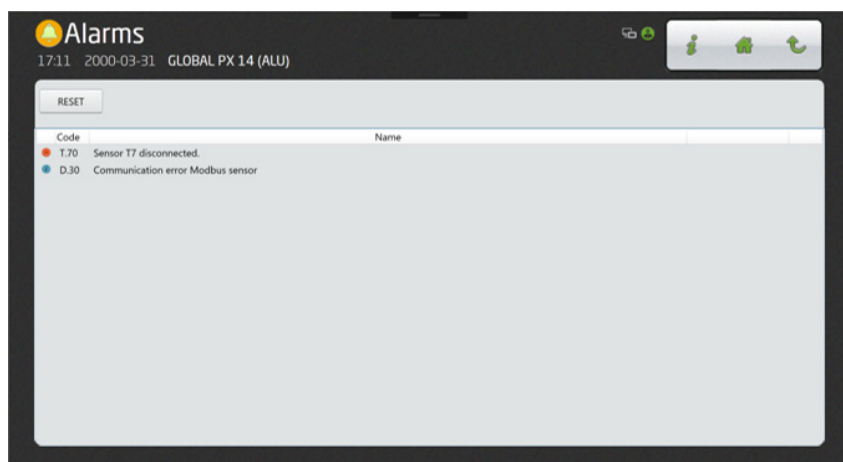
Larmskärm-bild:

Klicka på larmknappen på manöverpanelen för att visa larmskärm-bilden. På larmskärm-bilden visas nedanstående larmdata.

– Lista över aktiva larm, med prioritetsindikering, beskrivning och starttidpunkt och -datum. Aktiva larm kan återställas.

– Larmhistorik med de 70 senaste larmen, med prioritetsindikering, beskrivning och start- och sluttidpunkt och -datum. Larmhistoriken kan återställas.

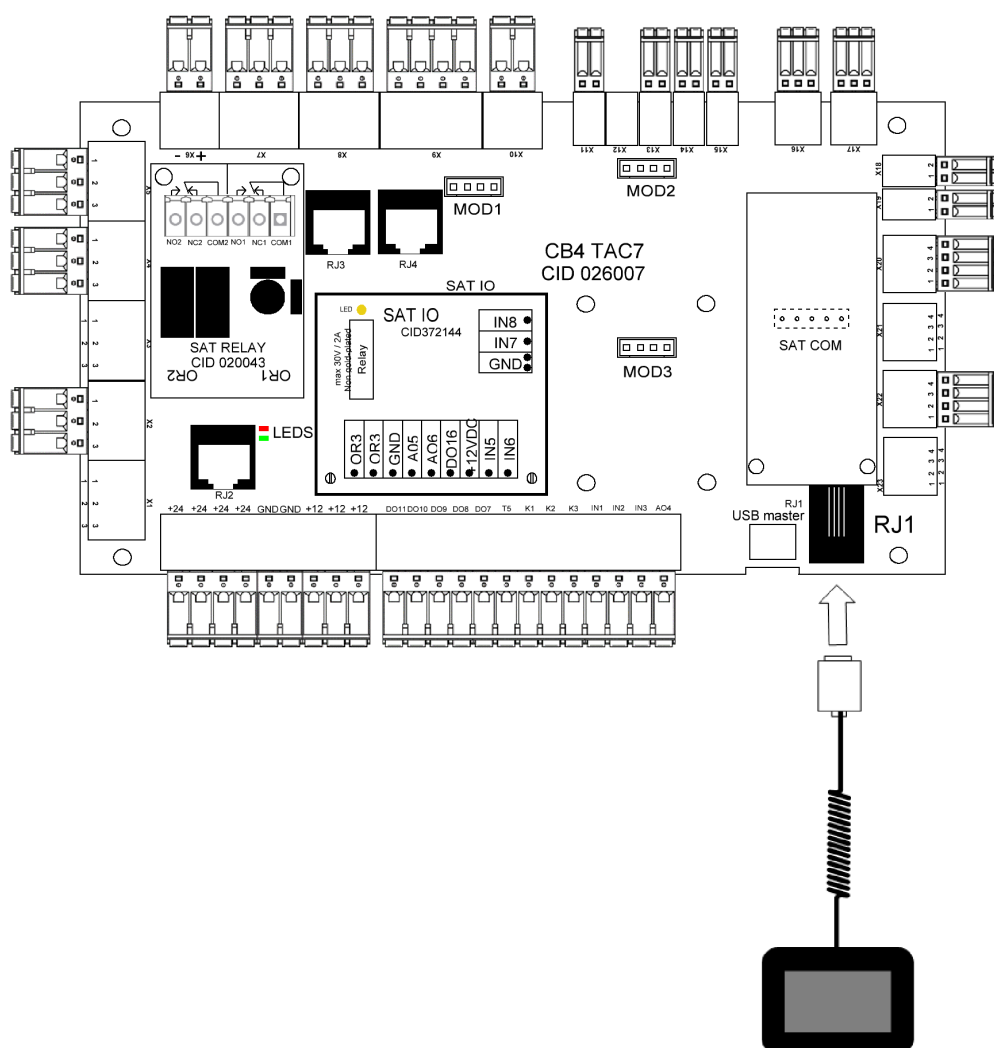
- Kontroll av konfigurationen: Gå till Funktioner/Kommunikation/Anslutningsinställningar och kontrollera att parametern TACtouch master är satt till "Ja" och att parametern TAC Modbus-address har rätt värde (standardinställningen är 1). Det här är standardkonfigurationen. I installationer där TACtouch är slav för kommunikationen eller där den måste använda en specifik adress som slav, måste dock de korrekta värdena för motsvarande parametrar sedan anges. Kontrollera slutligen att parametrarna för buss RJ1 i Funktioner/Kommunikation/BUS motsvarar standardinställningarna, eller den faktiska konfigurationen (TACsimulator-gränssnittet måste användas för denna kontroll).

- Byt ut TACtouch eller styrkortet TAC7: testa om möjligt kommunikationen med en annan TACtouch eller med TACsimulator-applikationen och adapterkabel ansluten till RJ1 (se relevant sida i användarschemat på Swegons webbplats). Kontrollera om kommunikationen fungerar korrekt. Om den gör det, ligger felet i den ursprungliga TACtouch, som måste bytas ut. Om det fortfarande inte finns någon kommunikation, ska styrkortet TAC7 bytas ut.

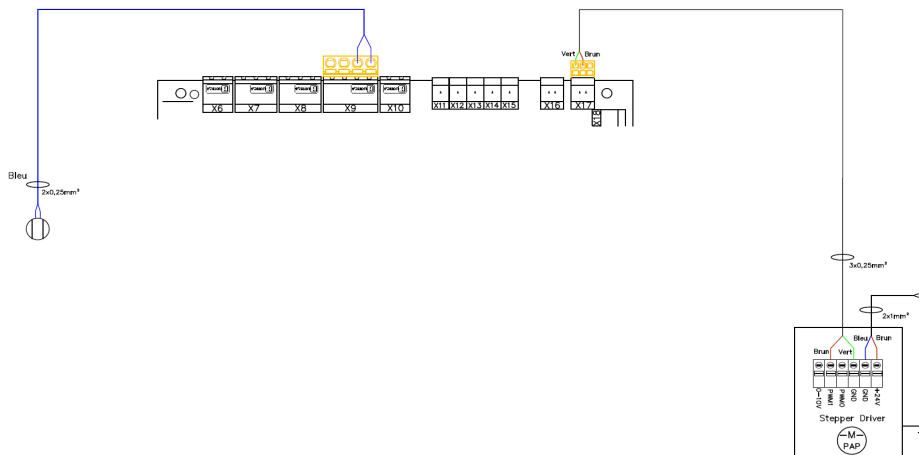
## Larmgrupp 16: Larm vid varvtalsfel för värmeväxlare

### A – Visuell mekanisk kontroll:

1. Kontrollera att den gröna gummiremmen i den centrala delen av aggregatet är korrekt spänd. Byt ut den om den är trasig.
2. Kontrollera att remskivan är korrekt och stadigt monterad på motoraxeln, efterdra de båda skruvarna om så behövs.
3. Kontrollera att ledarna för motorn inte är skadade (8 ledare: röd, röd-vit, svart, svart-vit, grön, grön-vit, gul, gul-vit).

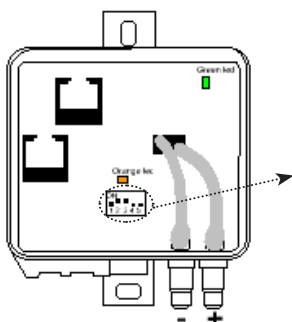
- Om givaren är installerad, kontrollera att dess adress är korrekt inställd. Se adressinställningar nedan.

- Kontrollera slutligen givarens statusindikeringslampan: grönt fast sken = TILL, orange blinkande sken = giltig kommunikation. Om statusindikeringslampan indikerar fel, kan en kabel eller givare vara skadad. Se elschemat.

| Driftläge | Tilluft | | Avluft | |
| CP | 5 | ON<br>1 2 3 4 5 | 6 | ON<br>1 2 3 4 5 |
| Avfrostning* | | | C | ON<br>1 2 3 4 5 |
